STRATEGI PELESTARIAN DI PURA TAMAN AYUN

Kadek Risna Puspita Giri¹⁾ dan I Dewa Gede Putra²⁾

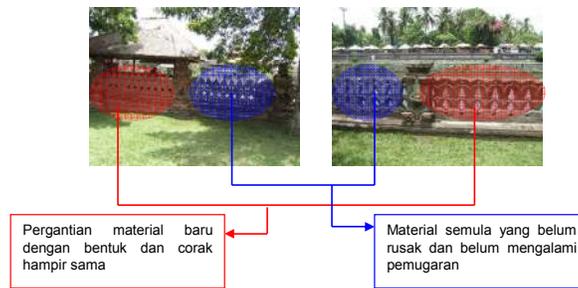
Gambar 15. Kondisi Pagar Di Sekeliling Wantilan
Sumber: Dokumentasi Pribadi

Pergantian material baru dengan bentuk dan corak hampir sama

Material semula yang belum rusak dan belum mengalami pemugaran
